## 掃出し窓の施錠の故障について

### バネ(スプリング)の取替え方法

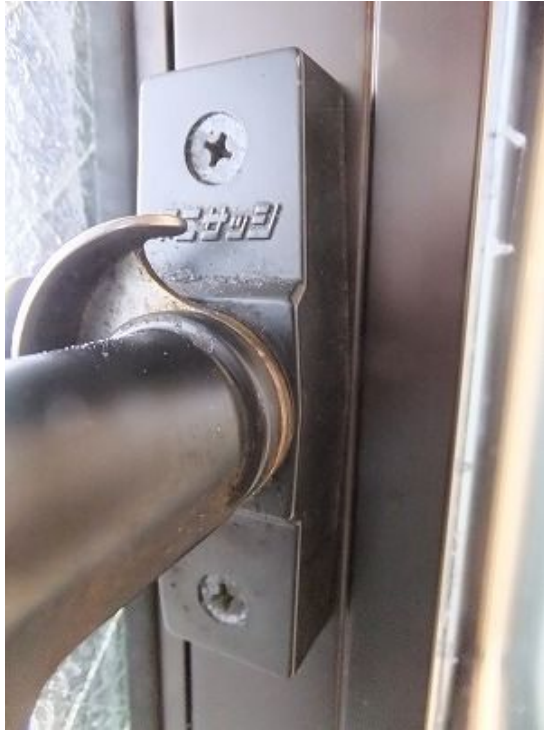
バルコニー(ベランダ)に出入りする「掃出し窓」に鍵(クレセント錠)が付いておりますが、故障すると鍵を開けてバルコニーに出て窓を閉めると、グラグラになっていたクレセント錠が「クルッ」と回転して、意図せずに施錠され閉め出されてしまった住戸が少なくないのかも知れません。

← クレセント錠

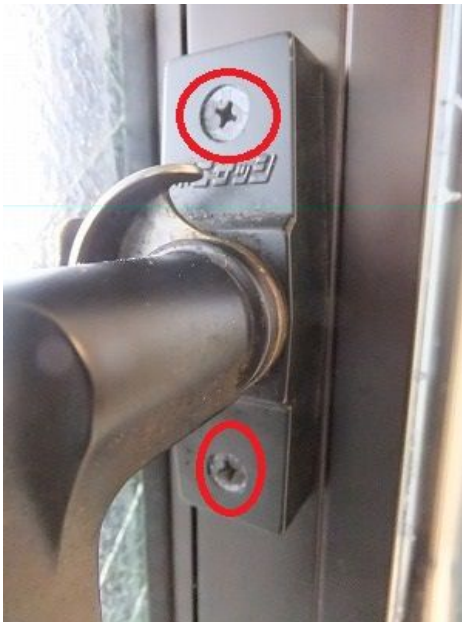
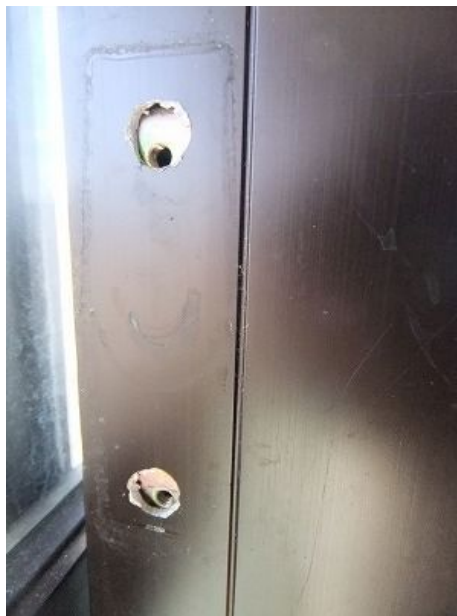
1. クレセント錠をプラスドライバーで取り外す(左)
2. 取り外したクレセントの跡(右)

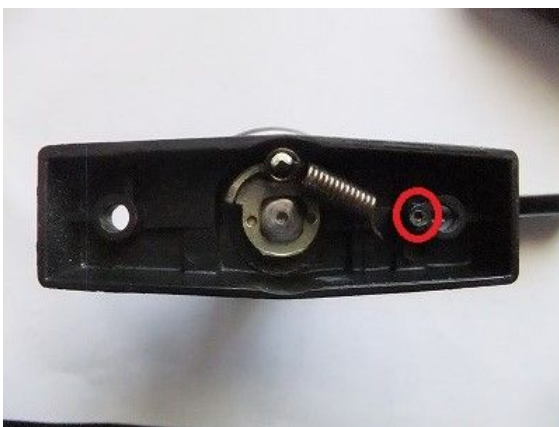
3. 取り外したクレセントの内部のバネが破損している。

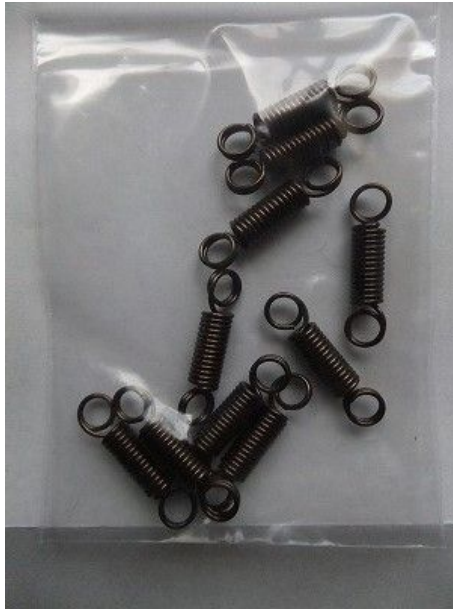
4. 不二サッシから購入したバネ(10本単位)

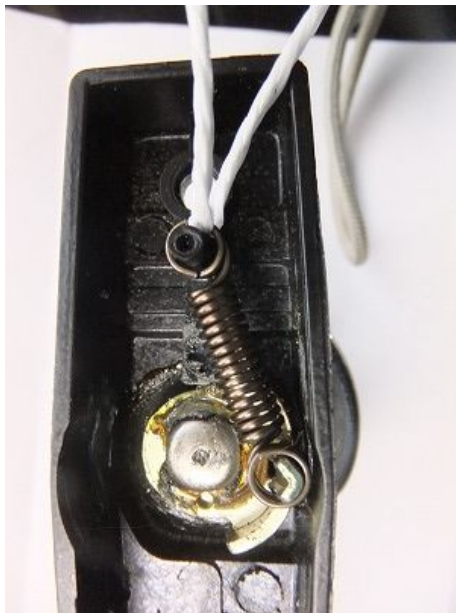
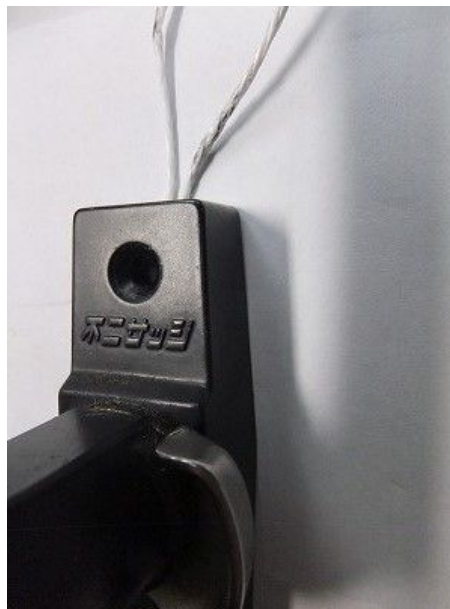
5. クレセントの内部にバネを取付けるには、ラジオペンチでは難しいため太い釣り糸か、下の画像のようなヒモで引っ張り凸部に引っかけてから糸を引き抜けば良い。

なお、ハンドルを逆にしてバネを付けると施錠ができなくなるため、画像のように上下を間違えないこと。

6. クレセントを扉に固定して完了。
