す ぺ り あ 佐 屋

《発行》平成26年(2014年)8月1日
《発行者》スぺリア佐屋管理組合理事長
ホームページアドレス
<http://www.superior-saya.com/>

2、排水管の漏れに関して

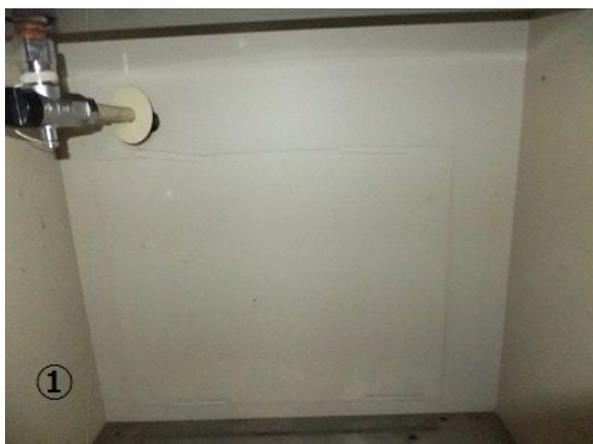
「写真 1」は、ガスレンジの扉を開き壁面にある取り外しができる板です。

確認方法は、台所下物置、及びガスレンジ下の物置の奥の壁に、台所下は約40cm × 100cm、レンジ下は約40cm × 50cm が取り外し出来る様になっています。これを取り外して中を見ると配管が確認できますので、配管が漏れていれば周囲が濡れている。また、配管を手で触り特に配管の下側等に凹凸がないか、凹凸があれば、腐食が進んでいると考えられます。以上があれば、すぐに管理組合まで連絡してください。

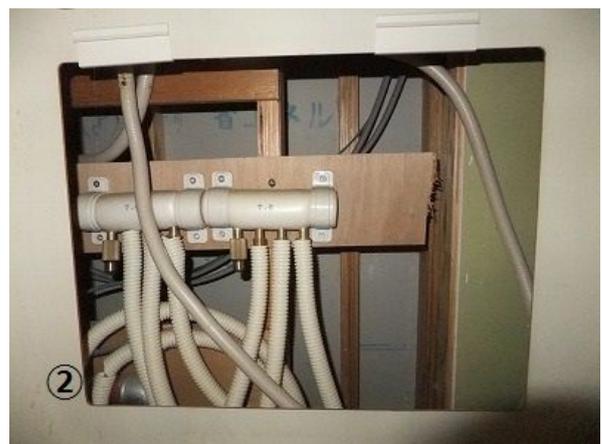
「写真 2」は、壁面の板を取り外したものです。

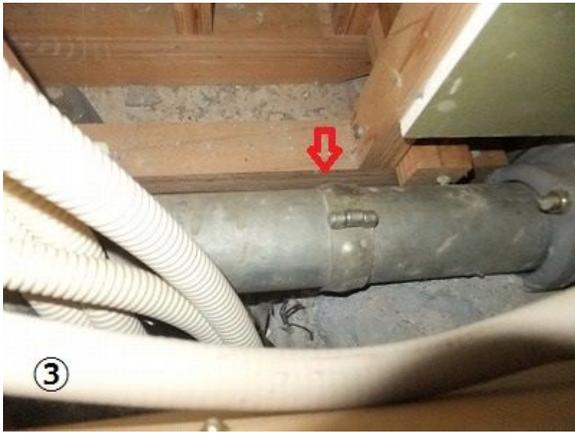
「写真 3」は、床面にある矢印排水管で、レンジ側にあると思われる排水管縦管に連結されています。

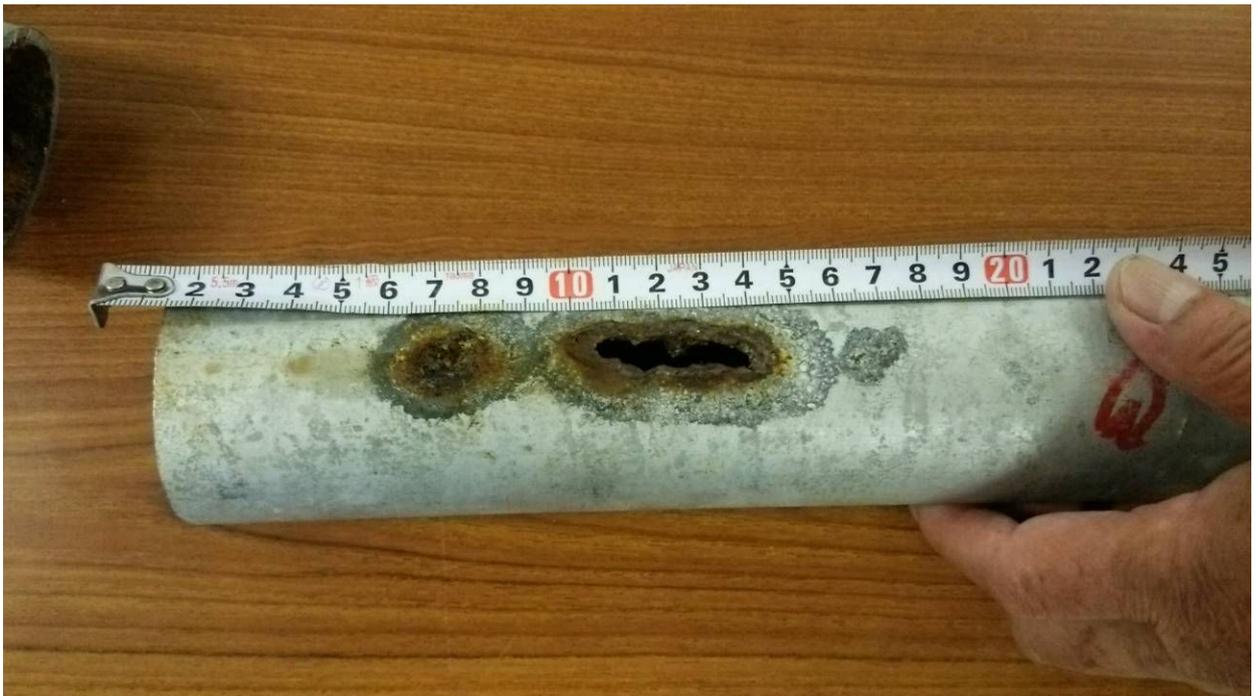
「写真 4」

7月5日に配管を取り換えました。写真の通り配管が腐食して、そこから漏れた事が判明しました

腐食し穴の開いた配管は台所から縦管に接続している、ガス管（鉄製で亜鉛メッキした50Aで長径が60.5mm）で途中に食洗機の配管がされています。原因は経年変化による腐食と考えられます。当マンションにおいてはコスト的に安い鉄製配管を使用したと考えられます。

「写真 4」は、今回穴の開いた配管です。（写真2の部分の配管です）

マンションを管理している専門家に意見を聞きますと、鉄製配管の場合20年、30年を経過すると配管からの漏れの発生は確実にある、使用条件、施工条件等により15年程度で発生するケースもあるとの意見です。状況によっては塩ビ管に取り換える必要があります。

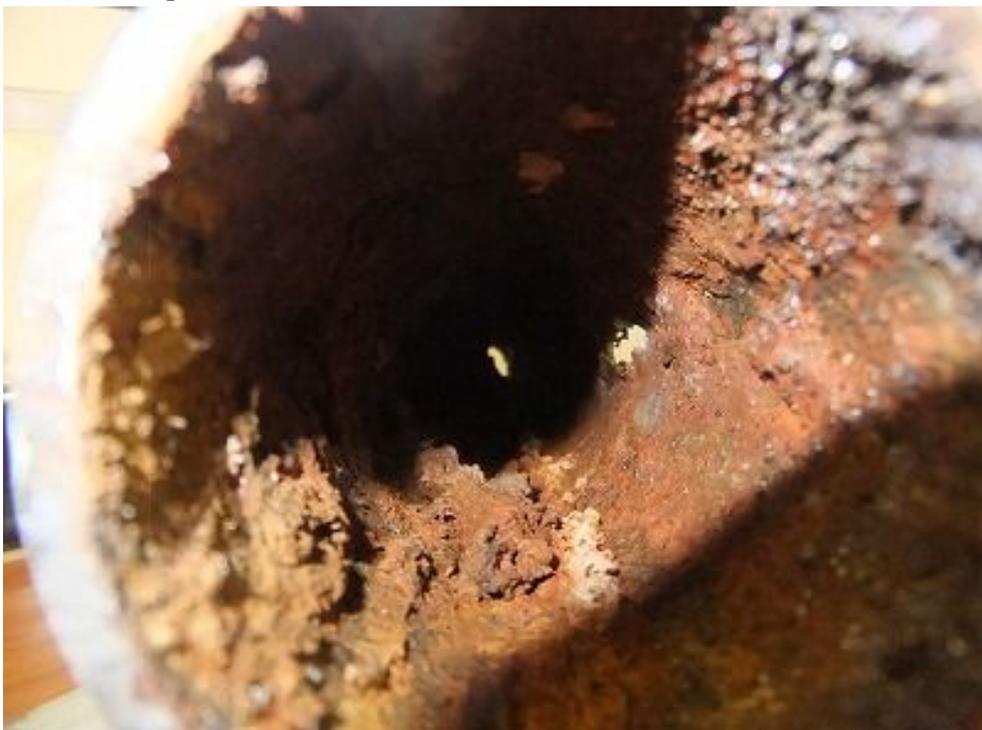
「写真 5」

「写真 5」は、配管の内部の腐食写真です。
